# Zaťaženie/únosnosť vysokohorskej krajiny turistickými chodníkmi – metodika a príklad hodnotenia v centrálnej časti Nízkych Tatier

Hrnčiarová, T.: Load/Carrying Capacity of High Mountain Landscape by Hiking Trails – Methodology and Example of Evaluation in the Central Part of the Nízke Tatry Mts. *Životné prostredie*, 2014, 48, 4, p. 217 – 222.

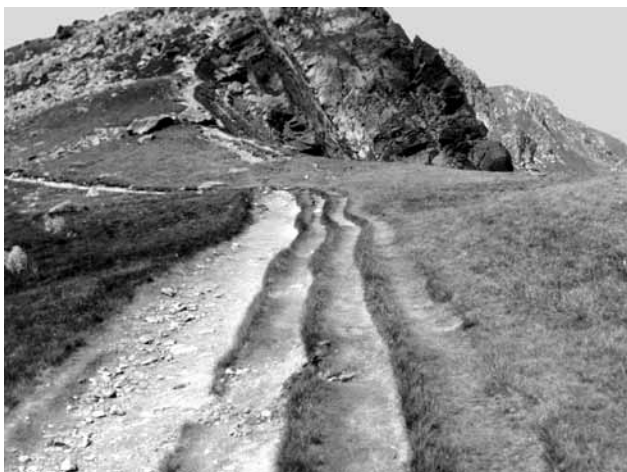
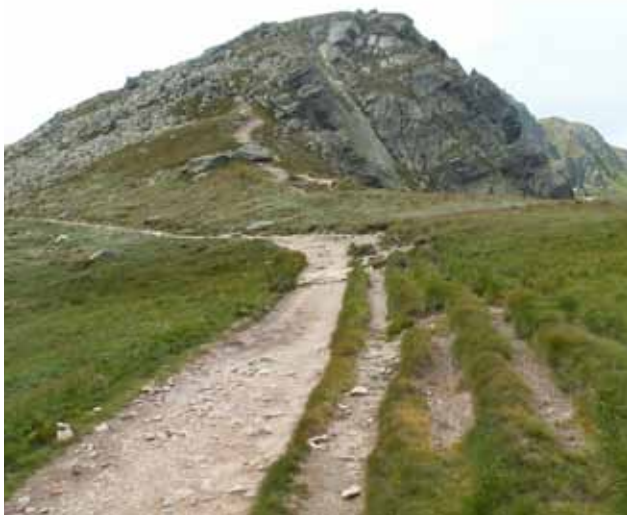
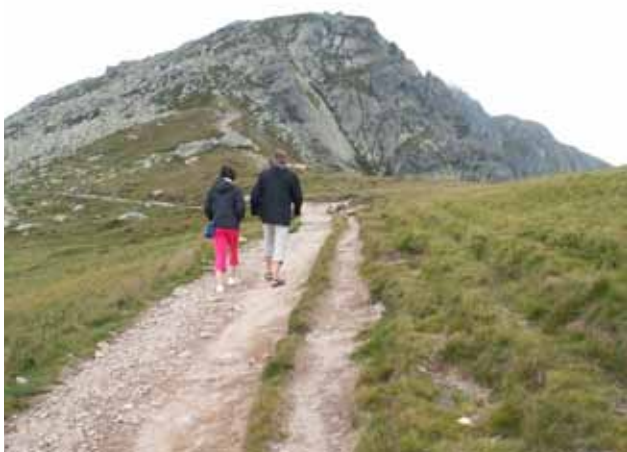
Obr. 1. – 3. Turistický chodník s prťami a so súvislými lemami do 4 m šírky v lokalite Dereše (Nízke Tatry) z 3 časových období – 1982, 2007 a 2014. Na obrázkoch možno pozorovať náznaky postupnej sukcesie devastovaných prťí – dochádza k ich pozvoľnému zarastaniu vegetáciou. Foto: Tatiana Hrnčiarová

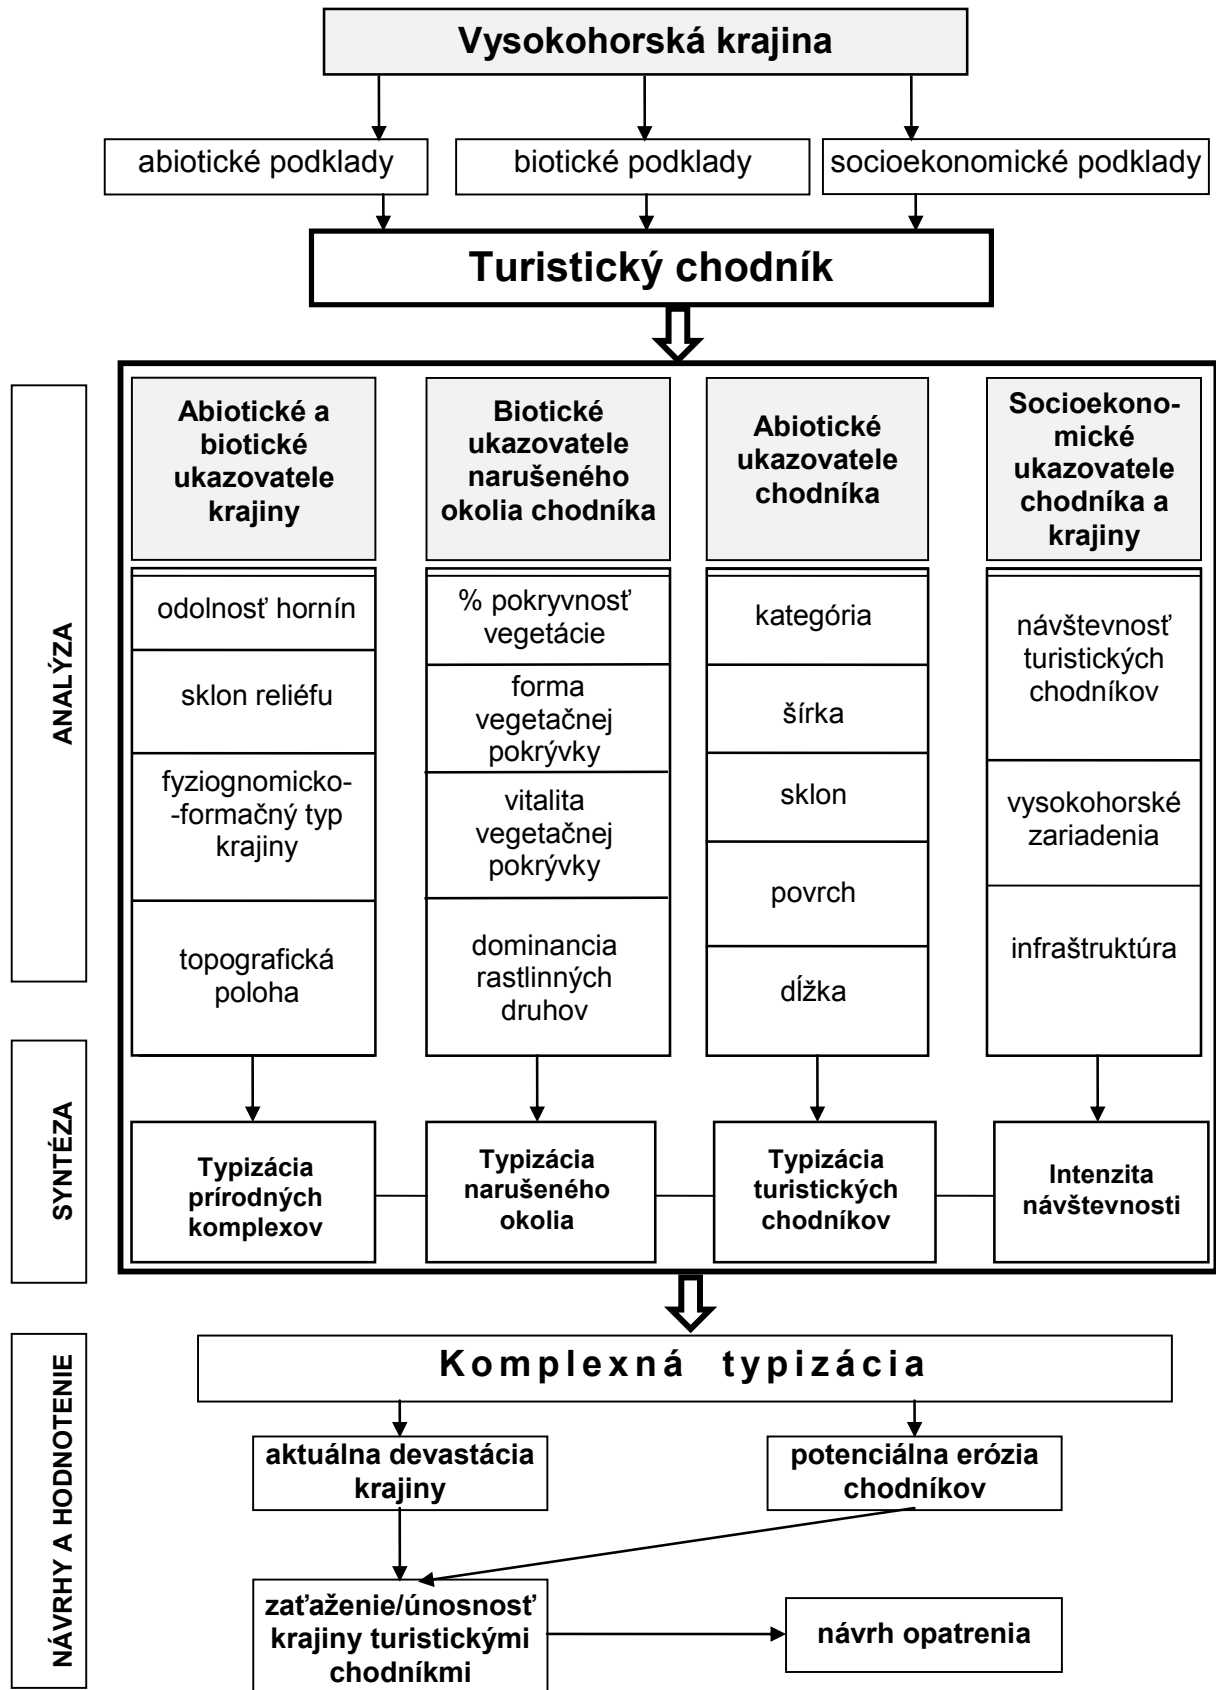
Obr. 4. Krajinnoeologické hodnotenie zaťaženia/únosnosti vysokohorskej krajiny turistickými chodníkmi

dovať okrem abiotických aj biotické vlastnosti krajiny, pretože devastácia pozdĺž niektorých TCH nadobúda enormné rozmery. Hlavnými ukazovateľmi, ktoré vstúpajú do hodnotenia sú (obr. 4):
