Zmeny turistických chodníkov v centrálnej časti Nízkych Tatier a ich vplyv na vysokohorské ekosystémy

Hrnčiarová, T., Kenderessy, P., Špulerová, J., Dobrovodská, M., Piscová, V., Vlachovičová, M.: Hiking Trail Changes in the Central Part of the Nízke Tatry Mts. and their Impact on Alpine Ecosystems. *Životné prostredie*, 2018, 52, 2, p. 76 – 86.

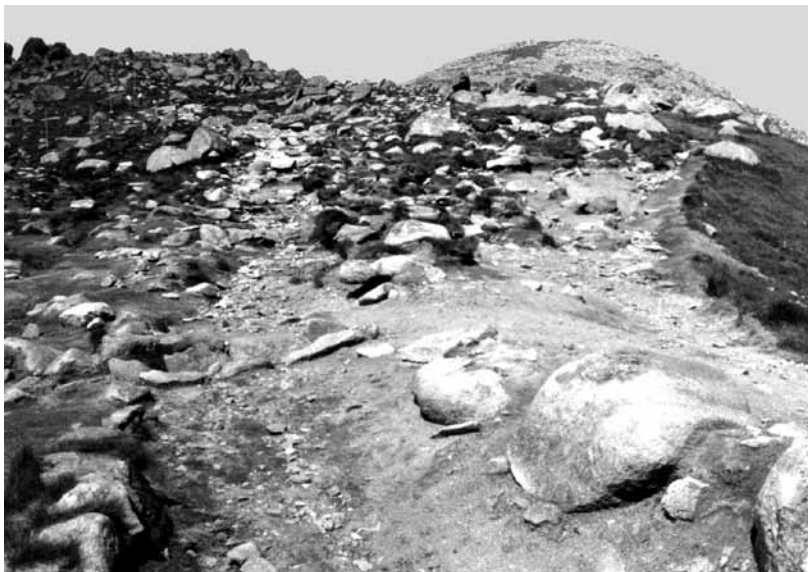
Obr. 1. Turistický chodník splývajúci s devastovaným okolím o šírke takmer 32 m – silnou eróziou zdevastovaný svah (bezmenný kopec nad Lukovou dolinou, medzi Konským a Chopkom, 1981). Foto: Tatiana Hrnčiarová

- (4) v druhom časovom období sa potvrdil výskyt všetkých kategórií turistických chodníkov z prvého mapovania, neboli identifikované nové kategórie;
- (5) možným riešením problematických miest je stabilizácia svahu (vegetačnej a pôdnej pokrývky) umelým vydláždením alebo iným spevnením povrchu turistických chodníkov, ktoré bolo realizované napr. v jednom z najstrmších úsekov na svahu bezmenného kopca nad Lukovou dolinou, čím sa výrazne obmedzili erózne procesy (obr. 1 a 2);

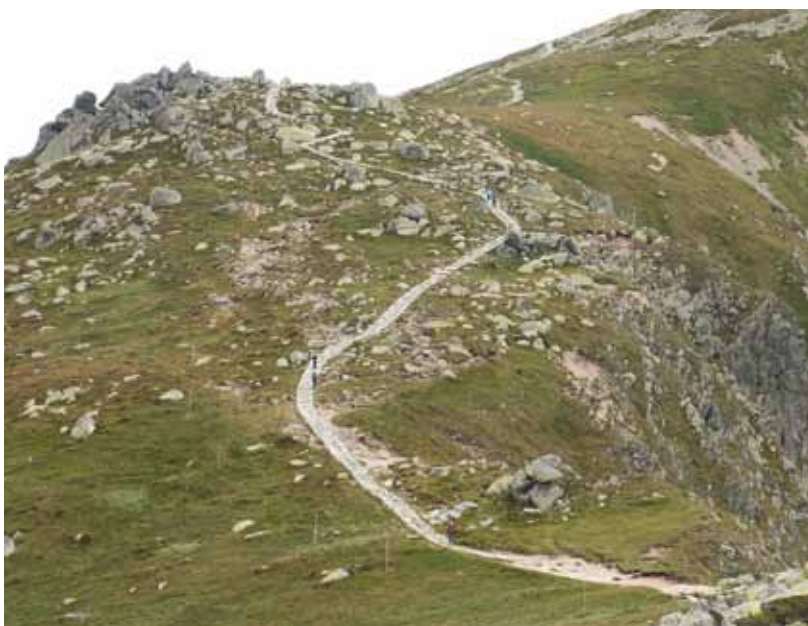
Obr. 2. Novovybudovaný turistický chodník so spevneným skalným povrchom aspoň čiastočne zabraňuje ďalším nežiaducim eróznym procesom. Znamky po erózií sú však na svahu stále zreteľné, ale v menšom rozsahu (bezmenný kopec nad Lukovou dolinou, medzi Konským a Chopkom, 2014). Foto: Tatiana Hrnčiarová

má výrazné zlepšenie súčasného stavu a 16,1 % chodníkov (43 štvorcov, - -/+) s pretrvávajúcim pozitívnym trendom. Ide o úseky, ktoré boli v minulosti deštruktívnymi procesmi veľmi postihnuté, a preto si vyžiadali nevyhnutnú technickú úpravu povrchu, napr. v minulosti zdevastovaný najstrmší úsek chodníka medzi Konským a Chopkom (obr. 1 a 2). V tejto lokalite bolo potrebné spevniť chodník balvanmi a kameňmi. Protieróznymi opatreniami

došlo k spevneniu celého devastovaného okolia chodníka, i keď na svahu sú ešte stále zreteľné erózne prejavy, ktoré potrebujú dlhšie obdobie na revitalizáciu vegetačnej pokrývky;

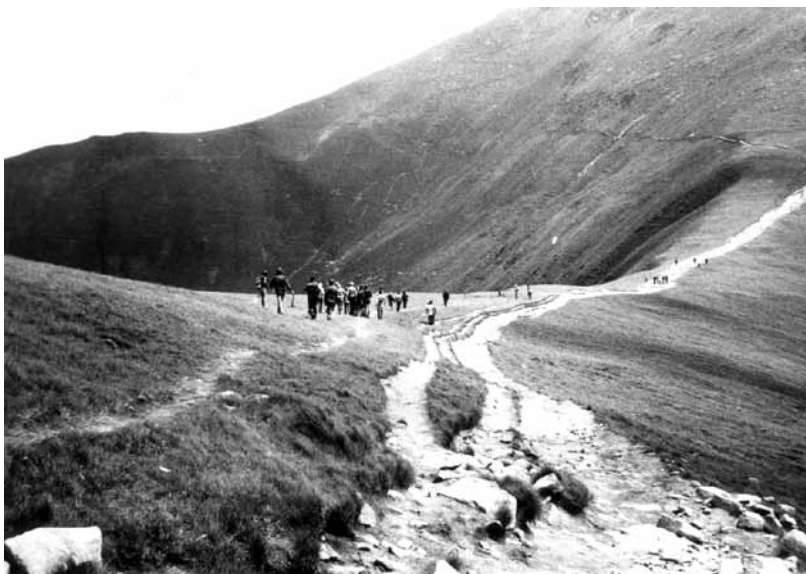
Obr. 3. Typický pohľad na skupinku turistov, ktorí v sedle očakávajú zaujímavý výhľad, preto ich kroky smerujú mimo turistického chodníka (Demänovské sedlo smerom na Ďumbier, 1981). Foto: Tatiana Hrnčiarová

Z uvedenej analýzy vyplýva, že 61,3 % (163 štvorcov, +/+, -/-, - -/- -) nevykazuje žiadnu zmenu (predovšetkým chodníky na južnej magistrále), z toho pretrvávajúci pozitívny trend má 44,4 % (118 štvorcov, +/+) a stále pretrvávajúci negatívny trend 16,9 % (45 štvorcov, -/-, - -/- -). Najproblematickejšie úseky sú na hlavnej hrebeňovej magistrále, predovšetkým vo vrcholových a sedlových lokalitách Poľana, Sedlo Poľany, Dereše, Chopok, Demänovské sedlo (obr. 3 – 5), Krúpovo sedlo a Ďumbier.

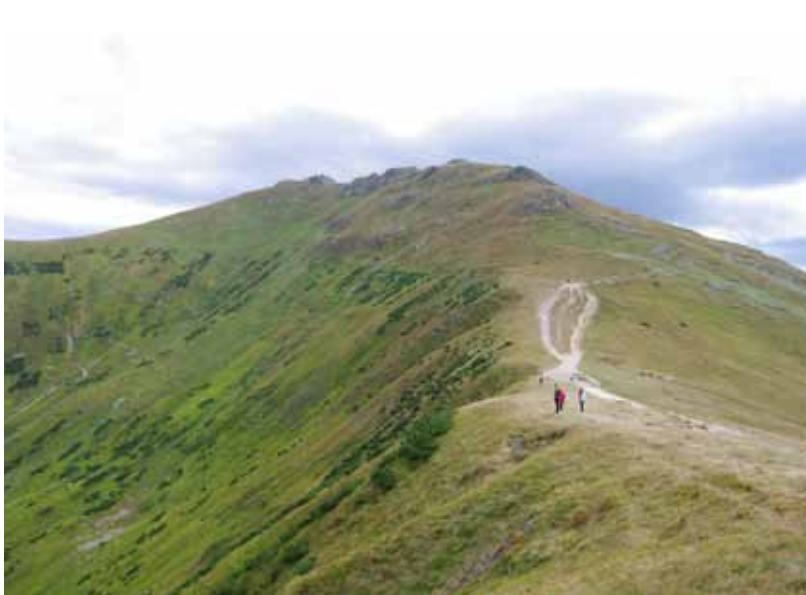
Obr. 4. Pohľad na Demänovské sedlo smerom na Ďumbier – oproti roku 1981 došlo k rozvetveniu turistického chodníka v jeho záverečnej časti (2013). Foto: Pavol Kenderessy

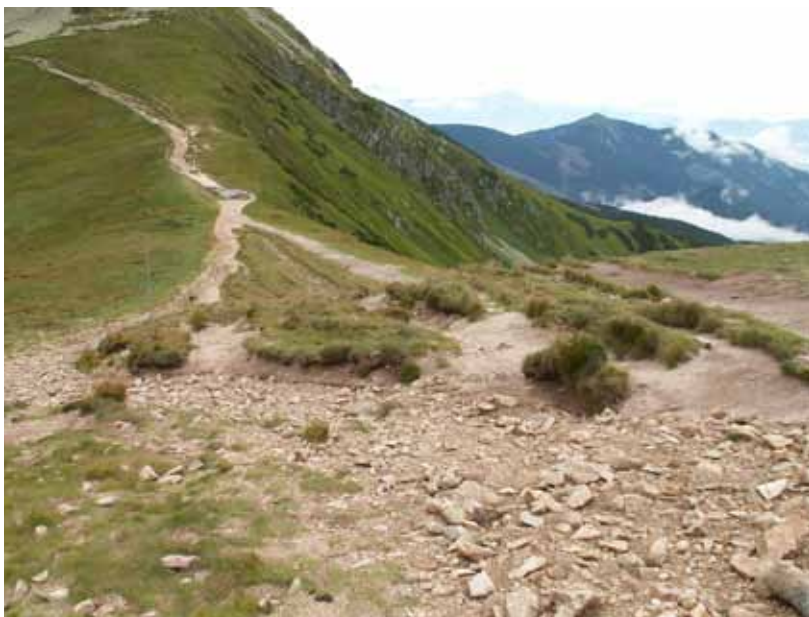
Obr. 5. Vplyvom pešej turistiky a erózo-nivačno-deflačných procesov došlo na turistickom chodníku k rozpadu vegetačnej pokrývky na trsy s rôznou vitalitou, resp. až k jej odstráneniu a hranice chodníka sa už nedajú určiť (Demänovské sedlo smerom na Chopok, 2014). Foto: Tatiana Hrnčiarová

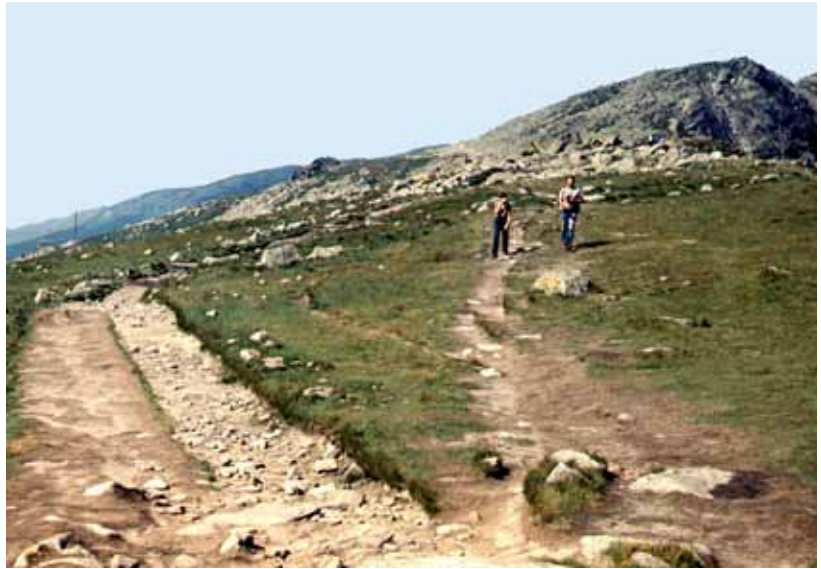
Obr. 7. Turistický chodník s devastovaným okolím a so skratkou – chodník je ešte zreteľne vyčlenený (do 150 cm šírky) s devastovaným okolím (do 2 m šírky). Vznik devastovaného okolia podmienila horšia priechodnosť chodníka zapríčinená vystupujúcimi kameňmi, príp. aj dlhšie stagnujúca voda po intenzívnych dažďoch. Vegetácia v devastovanom okolí je zošľapaná s veľmi malou vitalitou a takmer úplne chýba. Skratka ako sekundárny chodník je typická skôr pre turistický chodník smerujúci do údolia ako v hôľnom type krajiny na hrebeni (lokalita Dereše, 1981). Foto: Tatiana Hrnčiarová

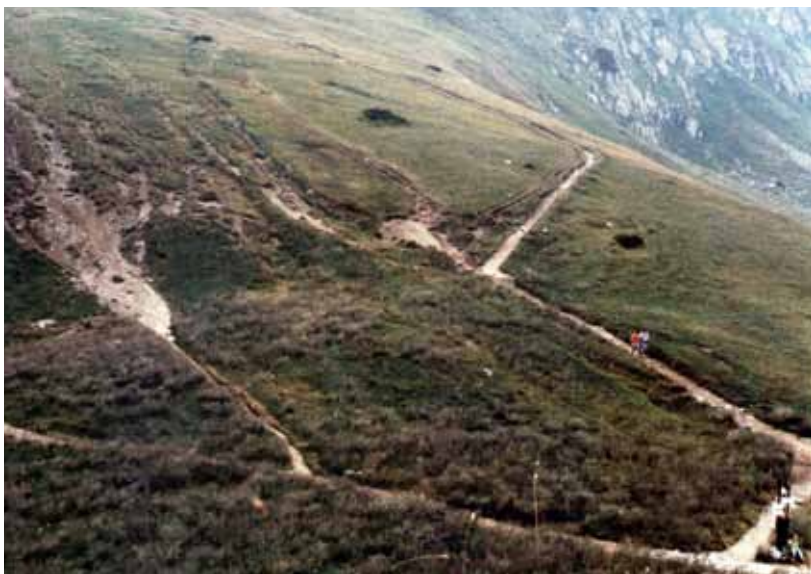
Obr. 8. Eróziou a nedisciplinovanými turistami zdevastovaný svah Ďumbiera nad Chatou gen. M. R. Štefánika (1981). Foto: Tatiana Hrnčiarová

- (6) ďalším riešením je uzávera devastovaných úsekov turistických chodníkov, napr. vyše 20 rokov uzatvorený chodník z Ďumbiera na Chatu gen. M. R. Štefánika (obr. 8 a 9);

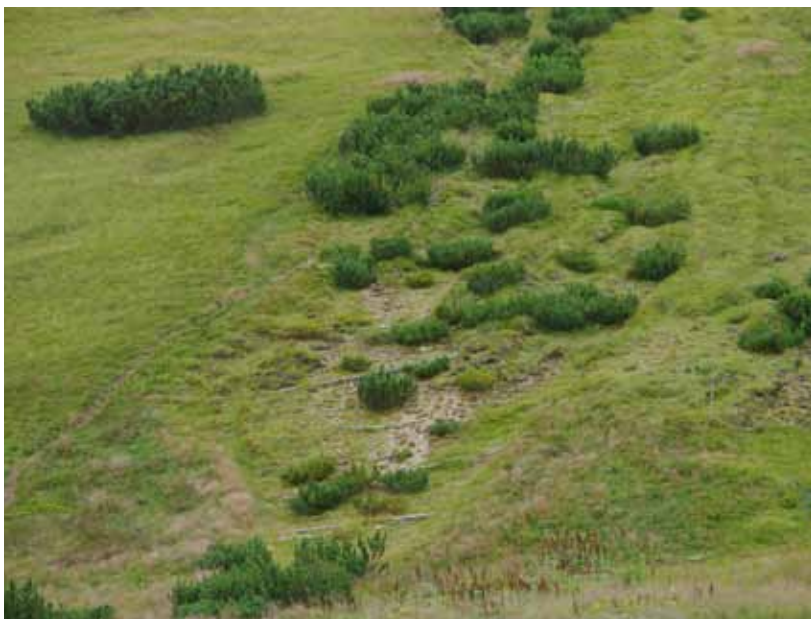
Obr. 9. Po vyše 20 rokoch od uzávery turistického chodníka sa postupne dosiahla revitalizácia vegetačnej pokrývky – detailný pohľad na protierózne spevnený svah (svah Ďumbiera nad Chatou gen. M. R. Štefánika, 2014). Foto: Miriam Vlachovičová

Na mnohých miestach je potrebné zabezpečiť vyhovujúci technický stav turistických chodníkov, čím by sa znížila devastácia vysokohorského ekosystému. Možným riešením je uzávera devastovaných úsekov turistických chodníkov, ako to bolo napr. v prípade uzávery turistického chodníka z Ďumbiera na Chatu gen. M. R. Štefánika (obr. 8 a 9). Týmto opatrením sa dosiahol pozitívny vplyv ľudského faktora na revitalizáciu svahu. Úsek je už vyše 20 rokov uzatvorený a vegetácia postupne osídľuje erózne ryhy. Mimoriadne veľká erózia svahu bola zapríčinená nesprávnym trasovaním chodníka, jeho nelegálnym skracovaním, ako aj množstvom turistov na tomto frekventovanom úseku. Na elimináciu týchto negatívnych vplyvov boli navrhnuté protierózne opatrenia: drenáž svahu, kamenné a drevené (žrďové) priehradky, pomocou ktorých sa docielil spomalený odtok po svahu. Následne došlo k výsadbe tráv a kosodreviny spolu s uložením protieróznych

rohoží. Erózne procesy sa znížili na minimum, a tak postupne sa rozrastajúca vegetácia stabilizuje svah. Tento chodník je sprístupnený len v zimnom období pri súvislej snehovej pokrývke nad 15 cm hrúbky. Aj na ďalších úsekoch treba pristúpiť k revitalizačným opatreniam.

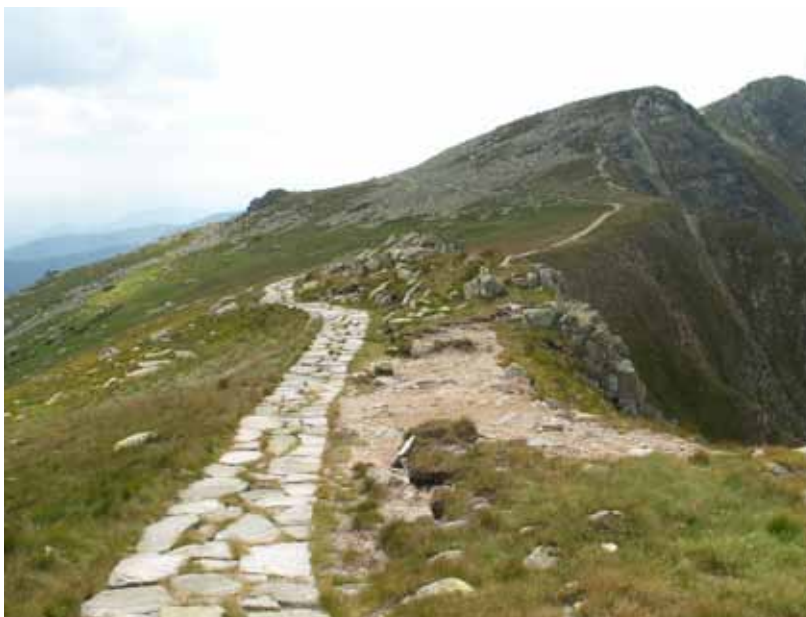
Obr. 10. Turistický chodník s devastovaným okolím v oblasti výhľadu do Demänovskej doliny (lokalita Dereše, 2014). Foto: Tatiana Hrnčiarová

- (3) najväčšie devastáčne zmeny pozdĺž turistických chodníkov sa na mnohých miestach nezmenili, zaznamenané boli rovnako pri prvom, ako aj pri druhom mapovaní turistických chodníkov, napr. k najohrozenejším miestam patria sedlá, miesta s výhľadmi (obr. 10) a vrcholové úseky;
