# Pohyb a bilance říčního dřeva ve vodních tocích

Máčka, Z.: Transport and Budgeting of Large Wood in River Channels. *Životné prostredie*, 2018, 52, 2, p. 87–95.

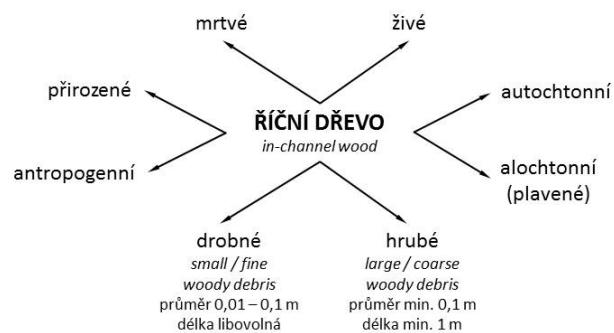
Obr. 1. Návrh klasifikace říčního dřeva podle jeho původu, pohyblivosti a velikosti

Pojem říční dřevo lze definovat z různých úhlů pohledu (obr. 1), z hlediska jeho podoby se jedná o kontinuum od čerstvě vyvrácených, kompletně zachovalých stromů či keřů až po jejich zcela odvětvené a odkorněné fragmenty. Z pohledu funkcí dřeva v říčních systémech je stejnou jeho interakce s hydrogeomorfologickými procesy. Říční dřevo se dostává do kontaktu s prouděním vody a transportem minerálních sedimentů, je těmito procesy ovlivňováno (např. transport za povodní, abraze unášenými splaveninami), a zpětně tyto procesy modifikuje, např. ovlivňuje rychlosť a směr proudění vody, zachytává splaveniny (Máčka, Krejčí a kol., 2011). Největší badatelská pozornost je věnována tzv. hrubému říčnímu dřevu, které je definováno minimálními hodnotami průměru a délky (nejčastěji kusy dřeva alespoň s průměrem 10 cm a délkou 1 m).

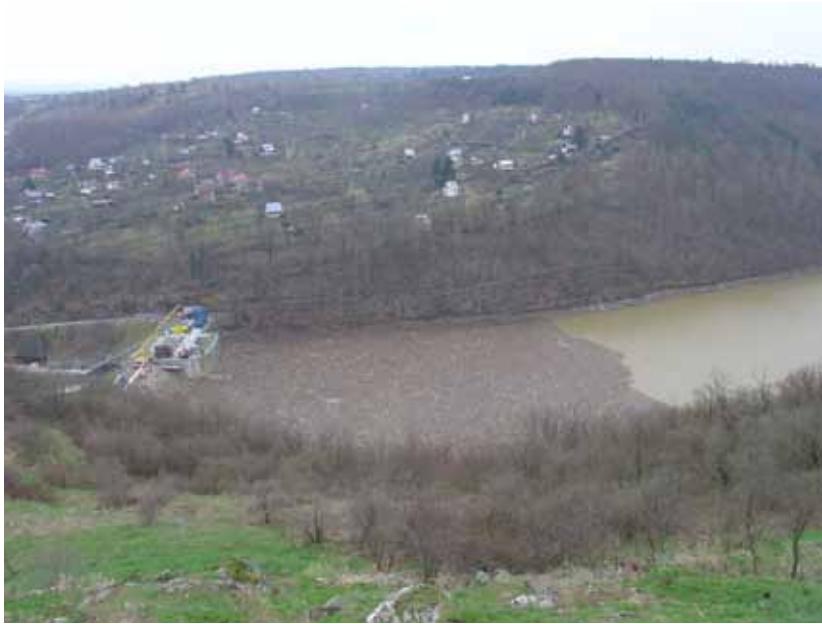
Obr. 2. Dřevní hmota naplavená k hrázi vodního díla Znojmo při povodni v březnu/dubnu 2006. Foto: Pavel Kožený

K intenzivnímu splavování říčního dřeva dochází na řece Dyji v Národním parku Podyjí (obr. 2). Dyje protéká na území národního parku hluboce zaříznutým, kaňonovitým údolím se zakleslými meandry, které je zahlobeno do mírně zvlněného povrchu jihovýchodního okraje Českomoravské vrchoviny. V I. zóně národního parku je sledována od roku 2009 bilance říčního dřeva v korytě a záplavovém území v 36 úsecích o délce 200 m. V návaznosti na monitoring v úsecích

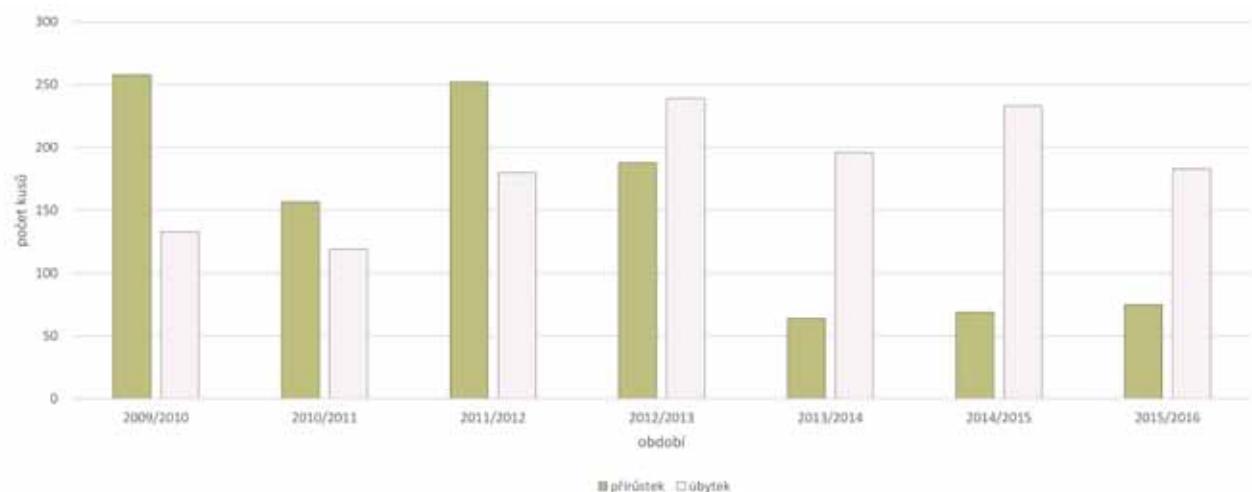
Obr. 3. Příklad meziroční bilance říčního dřeva v 36 monitorovaných úsecích na řece Dyji pro období 2009 – 2016.  
Zdroj: upraveno podle Hortvíka (2018)

Vysvětlivky: přírůstek – počet nově evidovaných kusů říčního dřeva, úbytek – počet zmizelých (nedohledaných) kusů říčního dřeva; graf naznačuje dynamiku výměny dřevní hmoty v říčním koridoru

Počet kusů i bilance říčního dřeva v jednotlivých monitorovaných úsecích (roční přínos a úbytek) se často diametrálně odlišuje. V nedávné době bylo dominantním přísunovým mechanizmem na Dyji připlavení, za což jsou zejména zodpovědné povodně v letech 2002 a 2006. V roce 2009 při zahájení monitoringu byl podíl připlavených kusů 79,5 % (zbytek tvoří autochtonní kusy, tedy ty, které nebyly transportovány

v řece a leží na původním místě). Pro srovnání v období 2013 – 2014, kdy bylo nově zaevidováno 188 kusů říčního dřeva, byl podíl připlavených kusů 62,2 %. Podíl připlavených kusů v úsecích pozvolna klesá, protože od roku 2006 nenastala tak velká povodeň, která by připlavila podobně velké množství nových kusů. Meziroční bilanci říčního dřeva (počet nově evidovaných kusů, počet zmizelých kusů) v období 2009 až 2016 ukazuje obr. 3. Z grafu je patrné, že ačkoliv celkový počet kusů se v úseku nemusí v průběhu doby příliš lišit, tak za tímto víceméně rovnovážným stavem se skrývá značná vnitřní dynamika donášky a odnosu/zániku dřevní hmoty.

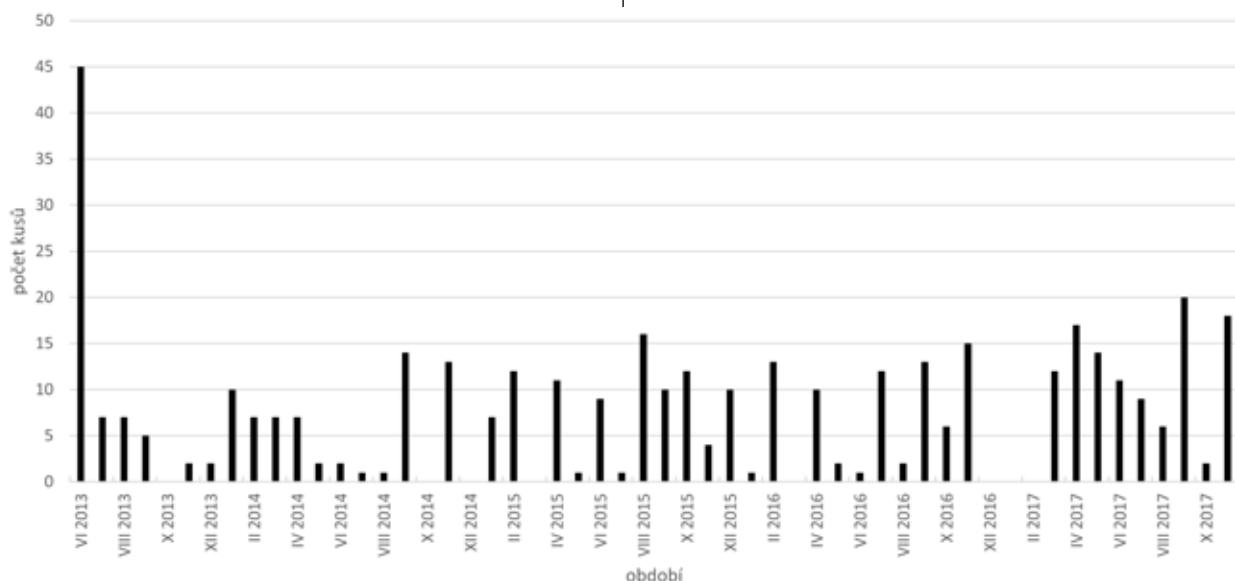
Obr. 4. Časový vývoj splavování kusů dřeva k hrázi nádrže Znojmo v období od června 2013 do listopadu 2017

Sledování dřeva připlaveného k hrázi nádrže Znojmo probíhá od června roku 2013 ve spolupráci se správcem toku, kterým je Povodí Moravy, s. p. Do konce roku 2017 bylo k hrázi připlaveno celkem 407 kusů dřeva s průměrem větším než 10 cm. Největší počet dřevin byl splaven do nádrže Znojmo v prvním měsíci pozorování (45 kusů), kdy nastaly největší průtoky přesahující hodnotu jednoleté vody (kulminace  $88,04 \text{ m}^3 \cdot \text{s}^{-1}$ ). V dalším období, kdy průtoky již nikdy nedosáhly ani hodnoty jednoleté povodně, byla donáška dřeva do nádrže značně rozkolísaná. V některých měsících nebylo splaveno do nádrže žádné dřevo, výjimečně pak bylo přineseno v jednom měsíci až 20 kusů. V následujících letech byl průtok zvýšen v zimě 2015 a létě 2016, nepřekročil však ani hranici jednoleté vody, a nedošlo také k pozorovatelnému zvýšení přenosu plovoucích kmenů do nádrže (obr. 4). Dosavadní výsledky pozorování naznačují, že splavovaní dřeva v malém množství je víceméně kontinuální proces, který probíhá nezávisle na kolísání nižších průtoků. Vliv průtoku na množství

připlaveného dřeva začíná být patrný teprve od průtoků s intervalom opakování jeden a více roků. Můžeme tedy rozlišit kontinuální (pozadový) transport malých objemů a epizodický (povodňový) transport velkých objemů dřevní hmoty.

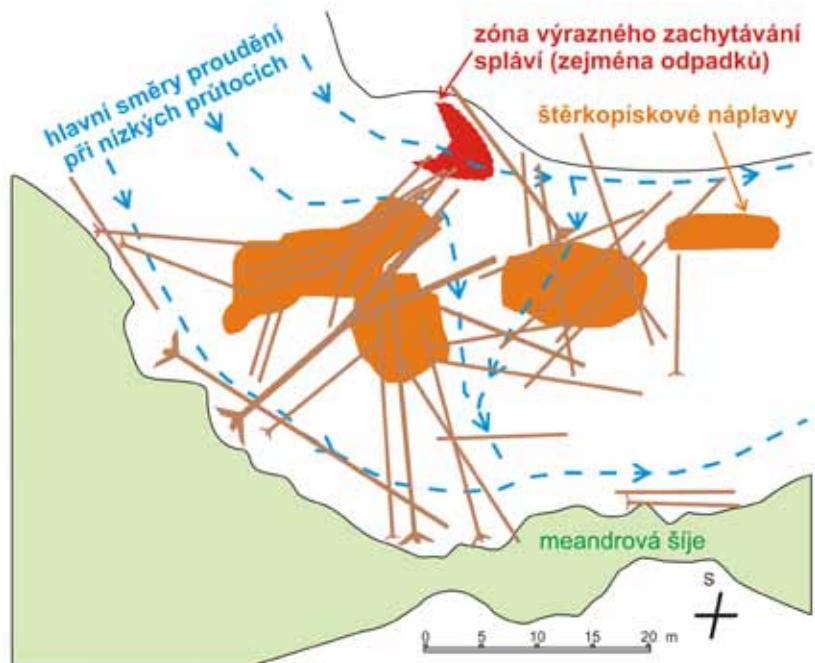
Obr. 5. Schematické znázornění dřevního zátarasu (dřevní akumulace) zachytávajícího plovoucí dřevo v korytě Moravy nedaleko obce Hynkov z roku 2007 (akcelerovaná břehová eroze při jejích okrajích způsobila lokální rozšíření koryta). Zdroj: Máčka, Krejčí a kol. (2011)

Výjimečným útvarem, který se utvořil z podstatné části díky transportu a zachytávání dřeva, je stabilní dřevní zátaras, který vznikl v korytě Moravy ve vstupní části výrazného meandru v blízkosti obce Hynkov. Svými rozdíly a počtem obsažených kusů se jedná o největší dřevní akumulaci v korytě Moravy v celém cca 40 km dlouhém úseku procházejícím Chráněnou krajinnou oblastí Litovelské Pomoraví. Před odškrcením meandru v roce 2012 akumulace přehrazovala celý průtočný profil koryta, způsobovala vzdutí hladiny, blokovala poproudový transport říčního dřeva a dnových splavenin. Akumulace se začala tvořit před rokem 2000, kdy se na jejím místě nacházelo pět velkých stromů (*key members*) ležících napříč celým korytem. Klíčové kusy se dostaly do koryta během období rychlého zužování meandrové šíje břehovou erozí, která se v letech 1990 až 2010 zúžila o 18 m. V období 2000 – 2004 akumulace rychle přirůstala připlavováním dřeva i břehovou erozí meandrové šíje. V roce 2006 akumulace dosáhla šírky 43 m, délky 32 m a výšky 3,5 m s odhadovaným objemem  $92 \text{ m}^3$  dřevní hmoty a její výška postupně přerostla úroveň okolní nivy. V roce 2010 obsahovala akumulace nejméně 40 kusů dřeva s délkou přes 10 m a nespecifikovaný počet kusů s délkou 1 až 10 m. Přesný počet kusů je obtížné stanovit, protože velký počet je jich pohřbený uvnitř akumulace, přikrytý naplaveným jemným dřevním materiélem nebo zarostlý bylinnou vegetací porůstající vynořené části akumulace. Přibližně polovina kusů obsažených v akumulaci je lokálního původu a pochází z eroze meandrové šíje, druhá polovina jsou alochtonní (připlavené) kusy převážně z doby před protržením meandrové šíje. Přirůstání akumulace dnes pokračuje pomalejším tempem za vyšších vodních stavů, kdy voda přetéká z koryta nově vytvořeného při odškrcení do původní meandrové smyčky. Stav akumulace v roce 2007 ukazuje obr. 5.

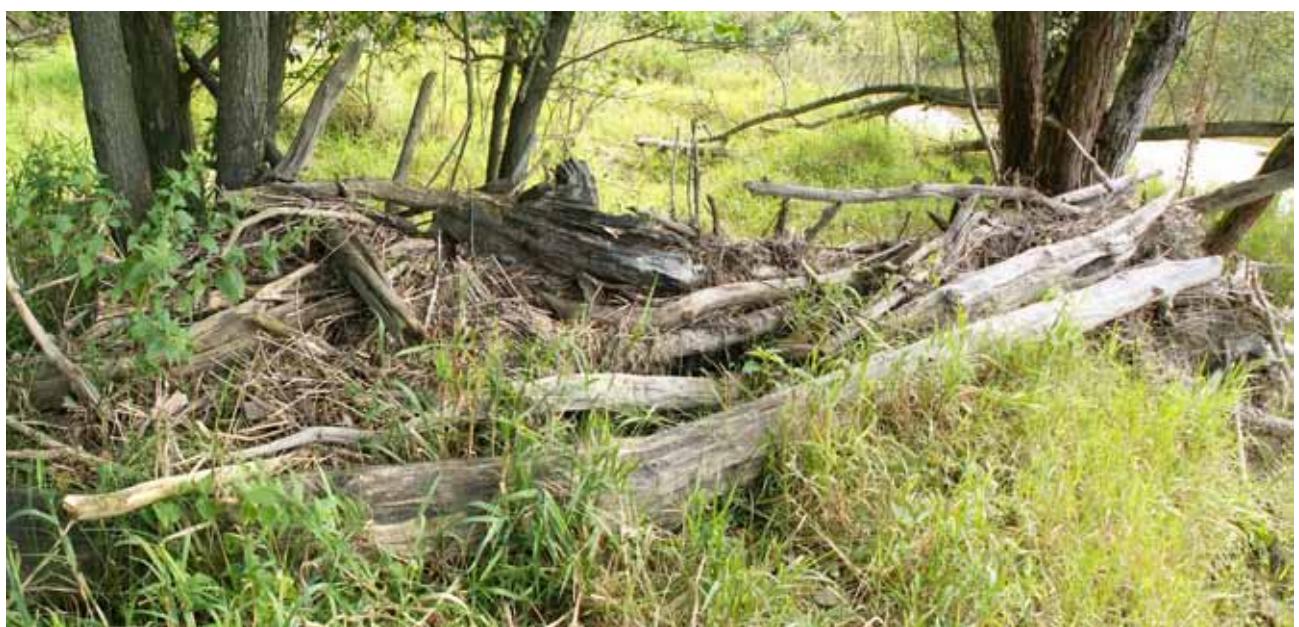
Obr. 6. Dřevní akumulace naplavená do příbřežní zóny řeky Lužnice (červenec 2010). Foto: Zdeněk Máčka
