VÝVOJ ZMIEN TURISTICKÉHO CHODNÍKA A OKOLIA V DOLINE ZADNÉ MEĎODOLY V BELIANSKYCH TATRÁCH V ROKOCH 2000 – 2015

Abstract: *A hiking trail in the Zadné Meďodoly valley passes in its upper part through a vulnerable environment. Destructive morfodynamic processes along with anthropogenic processes form the look of the hiking trail and its immediate surroundings. Research of morphodynamic phenomena reveals increased frequency and intensity of processes associated with the development of avalanche chutes in the Zadné Meďodoly valley and the Vyšné Kopské sedlo saddleback. Other relevant processes include specific 'gliding avalanche', nivation associated with the occurrence of snow and wind fields around the saddlebacks and depressions on the crests and ridges. Individual plant associations and the individual species respond to the tourist trampling differently. Species with very small and small resistance take significant dominance. Monitoring of the valley is required.*

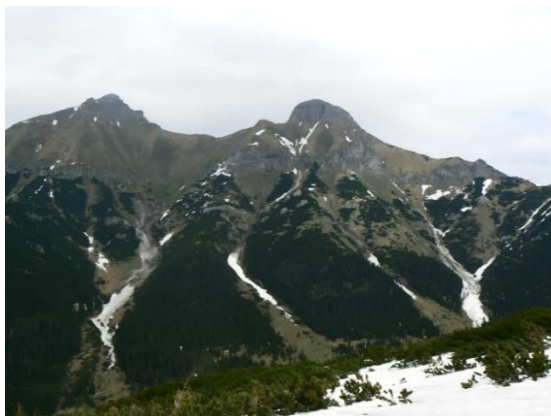
Obr. 1: Lavíniská v Zadných Meďodoloch po lavínovej aktivite z februára 2009
Foto: J. Gallik, 15. 5. 2009

Výskyt **lavín** v doline Zadné Meďodoly sme zaznamenávali od roku 2000. Vo februári a marci roku 2000 boli aktivované mohutné lavíny, ktoré dosiahli a výrazne poškodili lesné porasty na úpätí protiláhlého svahu. Po roku 2000 vznikali lavíny každý rok v skorom jarnom termíne, s rôznym dosahom a deštruktívnym účinkom (obr. 1). Mimoriadne veľké lavíny padali aj v marci 2010, prejavili sa rozsiahlym narušením pôdy a vegetácie v zdrojových zónach a poškodením kosodrevinových porastov v transportnej časti lavínových dráh. Ďalším fenoménom je vznik lavín v jesennom období po prvom snežení s mocnosťou snehu viac ako 20 cm na málo zamrznutom povrchu. Tieto skoré lavíny sa najčastejšie spúšťajú v dôsledku výrazného oteplenia, výsledkom čoho sú menšie **snehové splazy** a **žľabové lavíny**.

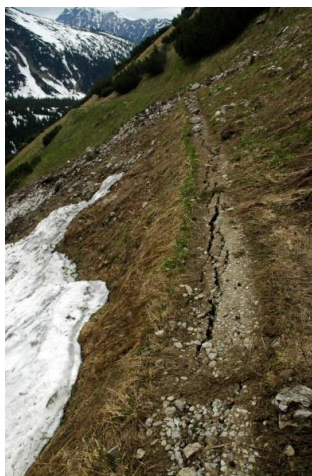
Obr. 2: Dilatačné trhliny pozdĺž turistického chodníka v Zadných Meďodoloch
Foto: J. Hreško, 14. 5. 2009

Najvyššiu aktivitu **sutinového prúdu** sme potvrdili v novembri roku 2008 v žľabe pod Ždiarskou vidľou, ktorý svojou akumuláčnou zónou vyznieval práve na úrovni turistického chodníka na hornej hranici lesa. Permanentne aktívny sutinový prúd sa vyskytuje v alpínskom stupni v žľabe pod vrchom Hlúpy, ktorý sa dlhodobo pozoruje a sú na ňom potvrdené takmer každoročne presuny úlomkovitých vápencových sutín pretínajúce chodník. V bezprostrednej blízkosti chodníka sa aktivujú predovšetkým procesy **nivácie** spojené s tavením snehových polí. Chodníky sú v tomto prípade zároveň lokálnymi eróznymi bázami na povrchový odtok vody. Pomalým topením izolovanej snehovej masy dochádza na chodníkoch a v ich okolí k presakovaniu vody do pôdno-zvetralinového pokrovu a následne aj k destabilizácii svahu. Na mieste výskytu pozdĺžnych dilatačných trhlín sa svah postupne deformuje (obr. 2) a začína sa pomalé **zliezanie pôdno-zvetralinového pokrovu**.

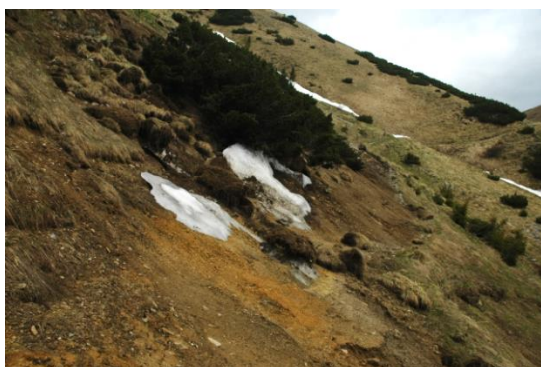
Obr. 3: Extrémne deštruovaný svah v dôsledku zosuvu pôdno-zvetralinového pokrovu stále vykazujúci tendenciu rozširovania a oživovania pohybu

Skúmaná lokalita je situovaná v plytkom trávnom žľabe pod vrchom Hlúpy (2061 m n. m.) v podloží s dolomitmi a hydrotermálnymi premenenými vápencami s nízkou odolnosťou proti zvetrávaniu. Spúšťacím mechanizmom zosuvu pôdno-zvetralinového pokrovu so šmykovou plochou na skalnom podloží bola nivácia spojená s náhlým topením snehu na jar v roku 2009 (obr. 3). Ďalší vývoj až dosiaľ poznamenali aj letné búrkové lejaky, ktoré významne prispeli k následnému odstraňovaniu pôdy a zvetralín v podobe stružkovej a plošnej erózie. Na deštruovanej ploche došlo k úplnému odstráneniu kosodrevinových ostrovčekov a obrusovaniu povrchu odtrhovej plochy. Turistický chodník stále ovplyvňuje nestabilita povrchu, jeho strmosť a v čase zrážok znížená priechodnosť.

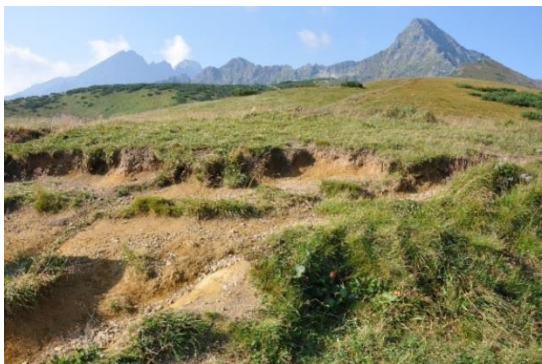
Obr. 4: Nivačno-deflačná erózia urýchľovaná rozptýleným pohybom turistov v okolí Kopského sedla Foto: J. Hreško, 14. 8. 2015

Eolická deflácia predstavuje jeden z najintenzívnejších procesov deštrukcie chodníkov a ich okolia tak v sedlových polohách, ako aj na exponovaných chrbtoch a rebrách. Deflačný účinok vetra je znásobený charakterom podložia. Zvýšený odnos drobných úlomkov pozorujeme na pestrých bridliciach karpatského keuperu, zvetraných vápencoch a na hydrotermálne premenených vápencoch a dolomitoch. Eolické formy majú charakter výklenkov a previsov v pôdno-vegetačnej pokrývke, inde sú to deflačne lišty, terasy a pruhovité pôdy. Miestami vznikli pomerne široké eolické niky, resp. plôšky s obnaženým podložením, ako je to v oblasti Kopského sedla (obr. 4). Morfológicky najvýraznejšie sú deflačné korytá a ryhy sekundárne formované aj povrchovým odtokom počas búrkových lejakov.

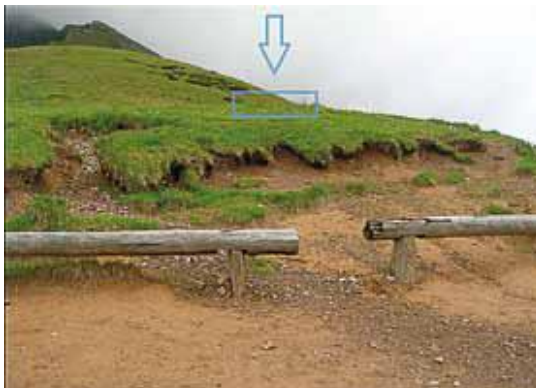
Obr. 5: Experimentálne TMP v Kopskom sedle – nadmorská výška 1 752 m, sklon 22 °, expozícia SV Foto: V. Piscová, 19. 6. 2008

Experiment krátkodobého zošľapovania vegetácie sme uskutočnili v najrozšírenejšom spoločenstve alpinskeho stupňa, v asociácii *Juncetum trifidi* Krajina 1933 v blízkosti lokality Kopské sedlo v nadmorskej výške 1752 m (obr. 5) a v spoločenstve s hrubou a dlhotrvajúcou snehovou pokrývkou (7 – 7,5 mesiaca), v asociácii *Seslerietum tatrae* Kliment et al., 2005 v blízkosti lokality Vyšné Kopské sedlo v nadmorskej výške 1930 m (obr. 6).

Samo zošľapovanie ma veľký vplyv nielen na pokryvnosť jednotlivých taxónov, ale aj na ich počet. Na území, kde dochádza k intenzívnemu zošľapovaniu, druhy väčšinou reagujú zmenšením pokryvnosti, prípadne odumretím. Najintenzívnejšie zmeny v počtoch rastlinných druhov na zošľapovaných TMP Kopského sedla sa udiali v priebehu 1. roka od zošľapovania. Na 150-krát zošľapovanej ploche sa vytratil 1 druh cievnatých rastlín, 1 druh lišajníkov a 1 druh machov. Na 450-krát zošľapovanej ploche boli tieto straty v počte druhov ešte väčšie, ubudli 4 druhy cievnatých rastlín a 3 druhy lišajníkov. V roku 2011 sa dosiahol pôvodný počet druhov (pôvodný počet pred experimentom zošľapovania vegetácie).

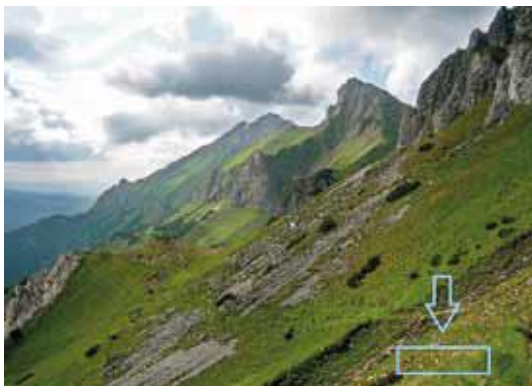
Obr. 6: Experimentálne TMP vo Vyšnom Kopskom sedle – 1 930 m n. m., sklon 39 °, expozícia JZ Foto: V. Piscová, 20. 6. 2008

Na Vyšnom Kopskom sedle došlo k najvýraznejším zmenám v počte druhov v rokoch 2008 – 2009. Na 150-krat zošľapovanej TMP ubudlo 14 druhov cievnatých rastlín a 2 druhy lišajníkov. Na 450-krat zošľapovanej TMP ubudlo v tomto období 7 druhov cievnatých rastlín, 2 druhy lišajníkov a 1 druh machov. V roku 2014 bol dosiahnutý pôvodný počet druhov, s výnimkou kríčkovitých vrb, ktoré odumreli.
